COMUNE DI VILLA D'ALME'
 PROVINCIA DI BERGAMO

**AGGIORNAMENTO DELLA COMPONENTE GEOLOGICA,
 IDROGEOLOGICA E SISMICA
 DEL PIANO DI GOVERNO DEL TERRITORIO**
 AI SENSI DELLA D.G.R. XI/6314/2022, DELLA D.G.R. XI/6702/2022 E DELLA D.G.R. XI/7564/2022

ELABORATO	TAVOLA: 12
CARTA DI SINTESI	SCALA: 1:5.000
	DATA: Novembre 2023 AGGIORNAMENTO: Luglio 2024

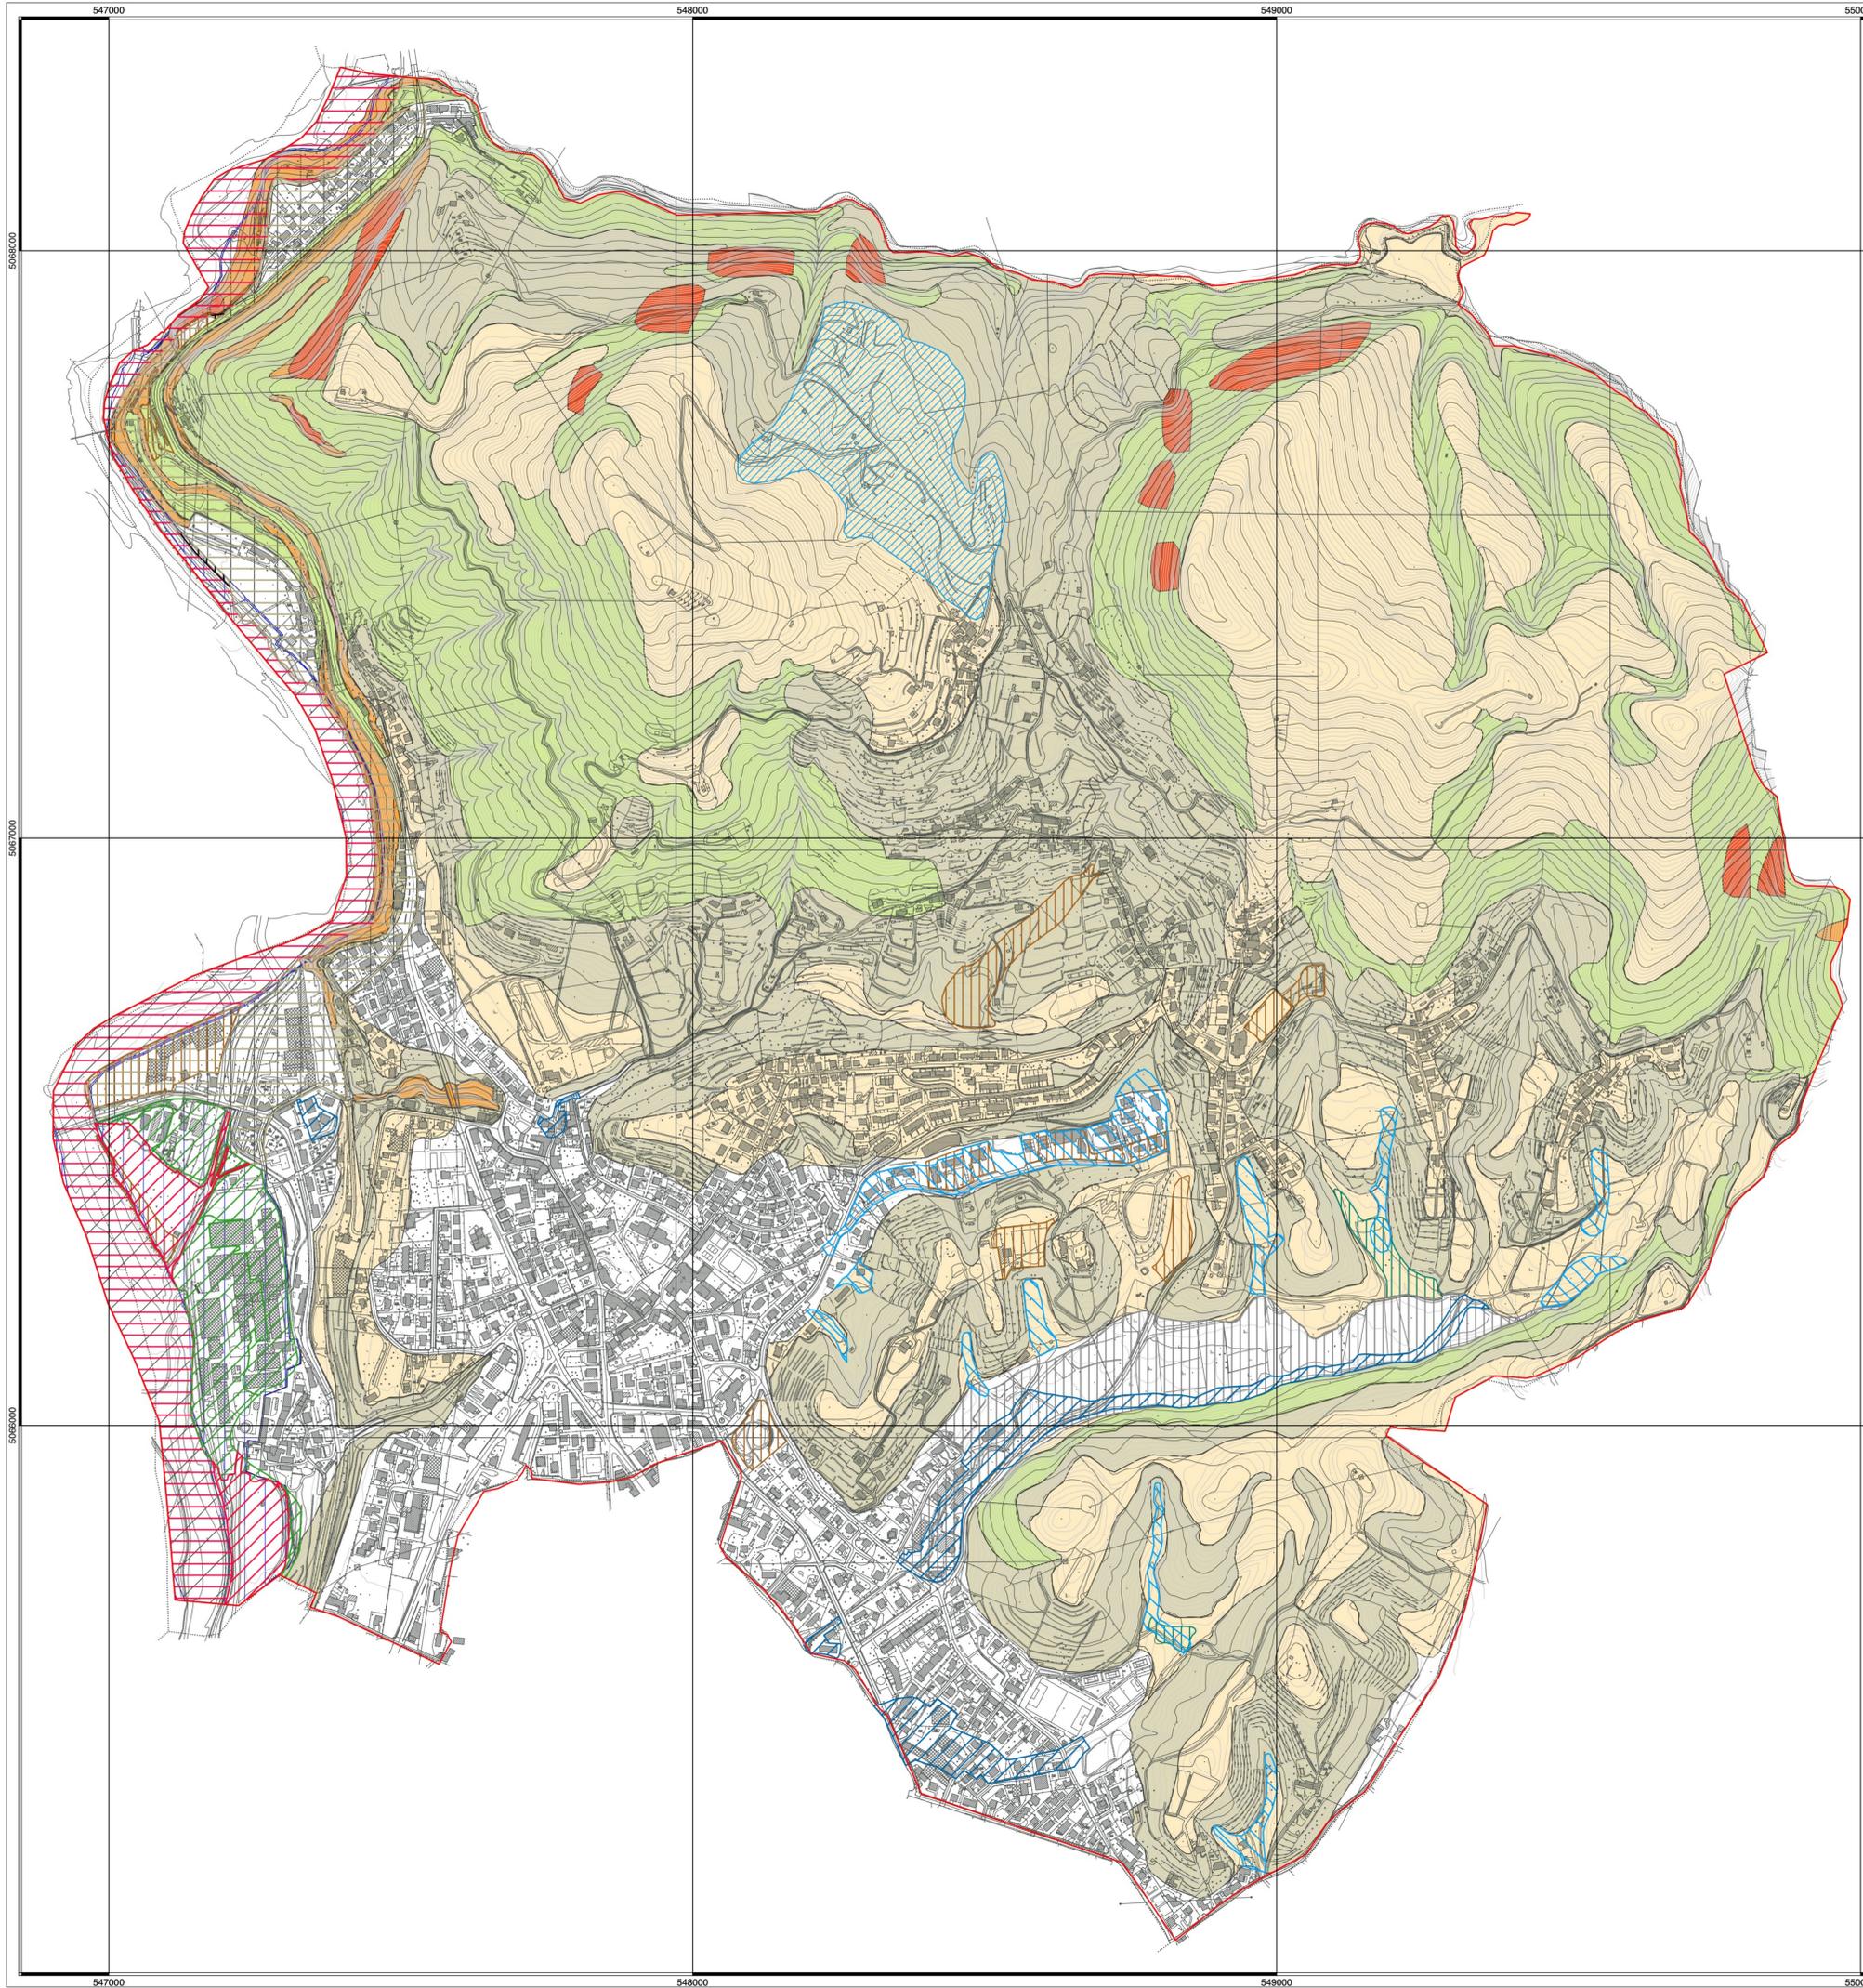
- Aree pericolose dal punto di vista dell'instabilità dei versanti "V"**
- Aree di frana attiva (Fa)
 - Aree caratterizzate da media suscettività al dissesto per potenziali distacchi, ribaltamenti e/o arresto di blocchi rocciosi disarticolati

- Aree a pericolosità potenziale per scivolamenti e/o legate ad orientazione sfavorevole della stratificazione in roccia debole, su pendio a media-elevata acclività

- Aree a pericolosità potenziale per franosità superficiale diffusa
 - Aree su pendio a bassa-media inclinazione
- Aree vulnerabili dal punto di vista idrogeologico "Idr"**

- Aree interessate da carsismo superficiale e/o poco profondo
- Aree che presentano scadenti caratteristiche geotecniche "G"**
- Aree con riporti di materiale, aree colmate

- Aree con terreni a granulometria fine con limitata capacità portante
 - Aree di possibile ristagno
- Aree vulnerabili dal punto di vista idraulico "I"**

- Fascia A del PAI
 - Aree ricadenti all'interno delle fasce PAI perimetrate nel centro edificato, sulle quali in seguito a studio idraulico è stata attribuita una classe di rischio R4

- Fascia B del PAI
 - Aree ricadenti all'interno delle fasce PAI perimetrate nel centro edificato, sulle quali in seguito a studio idraulico è stata attribuita una classe di rischio R3

- Aree potenzialmente interessate da criticità idrauliche, definite su base geomorfologica
 - Fascia C del PAI
 - Aree potenzialmente interessate da scorrimento non incanalato di acqua

- PGRA**
- Area a pericolosità P3/H - PGRA
 - Area a pericolosità P2/M - PGRA
 - Area a pericolosità P1/L - PGRA
- Limite comunale
